## FOTO PROSPETTO

## DATI GENERALI SCHEDA

via P.zza Panighetti

n.civico 4 / 5

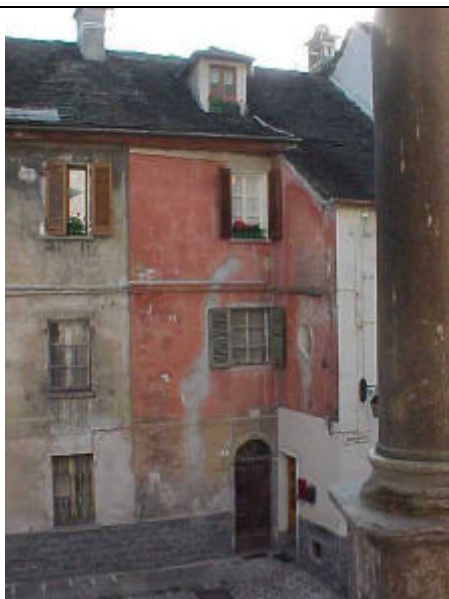
Tipologia edificio Unità a schiera

Destinazione d'uso Misto

Stato fisico Nec. manutenzione

Carattere Modificato

Piani fuori terra 3 + 1 sottotetto

Prospetti a vista 2

1	<input checked="" type="checkbox"/> fondo facciata	Intonaco rasato liscio	Stabilitura	C0 30 50	
2	<input checked="" type="checkbox"/> fondo facciata	Lato sporgente: intonaco rasato liscio tinteggiato panna	Stabilitura		
3	<input type="checkbox"/>				
4	<input checked="" type="checkbox"/> zoccolatura	Rivestimento in formelle	Pietra		
5	<input checked="" type="checkbox"/> basamento	Intonaco rasato liscio	Stabilitura	E8 10 80	
6	<input type="checkbox"/> rilievi orizzontali				
7	<input type="checkbox"/> fasce marcapiano				
8	<input type="checkbox"/> rilievi verticali				
9	<input type="checkbox"/> lesene				
10	<input type="checkbox"/> portico				
11	<input type="checkbox"/> portico				
12	<input type="checkbox"/> portico				
13	<input checked="" type="checkbox"/> portoni	Superficie bugnata con stondo e griglia	Legno e vetro.Ferro griglia		
14	<input checked="" type="checkbox"/> portali e cornici	Cornice porta ad arco	Pietra

15	<input checked="" type="checkbox"/> sist. oscuramento	Persiane a due ante	Legno		
16	<input checked="" type="checkbox"/> infissi	Serramenti a due ante	Legno	ON 00 89	
17	<input checked="" type="checkbox"/> davanzali	Semplici squadrati	Pietra		
18	<input checked="" type="checkbox"/> cornici finestre	Intonaco rasato liscio. Tinteggiato bianco	Stabilitura		
19	<input type="checkbox"/> marcafinestre				
20	<input checked="" type="checkbox"/> griglie finestre	Elementi a decoro	Ferro		
21	<input type="checkbox"/> serrande				
22	<input type="checkbox"/> balconi				
23	<input type="checkbox"/> cornicioni				
24	<input checked="" type="checkbox"/> lattonerie	Canali di gronda e pluviali.	Lamiera		
25	<input checked="" type="checkbox"/> decori	Probabili bugne al P. terreno		C8 50 30	
26	<input checked="" type="checkbox"/> copertura	Piode	Pietra		
27	<input checked="" type="checkbox"/> accessori	Abbaino intonacato rustico	Stabilitura
