DATI GENERALI SCHEDA

35

via Via Lincio Alberto

n.civico 14

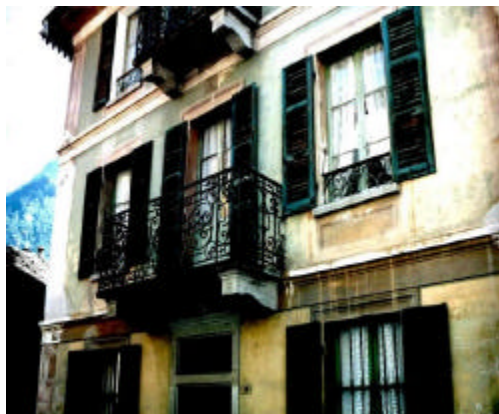
FOTO PROSPETTO

Tipologia edificio Unità a schiera

Stato fisico Nec. manutenzione

Carattere Parz. modificata

In facciata sono riscontrabili finte bugne dipinte su tutta la superficie del P.Terreno e sui bordi dei piani superiori.

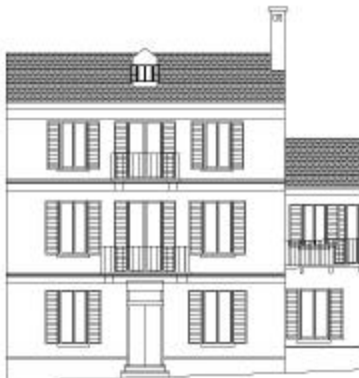
GRAFICO PROSPETTO

1: C8 25 65

2: D2 15 75

3: C0 30 30

La parte centrale facciata P.Superiori: C0 30 30
