DATI GENERALI SCHEDA

9a

via P.zza Clemente Pletti

n.civico 5

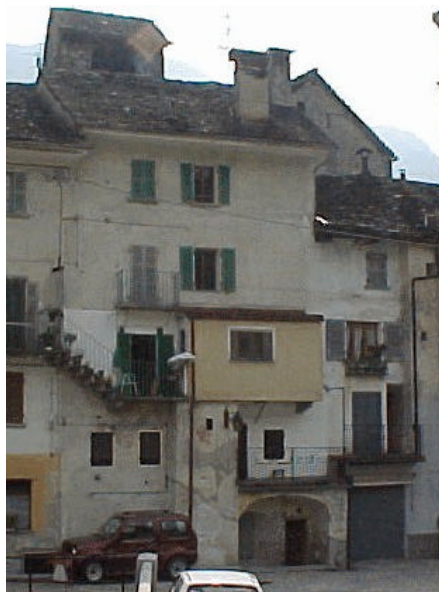
FOTO PROSPETTO

Tipologia edificio Unità a schiera

Destinazione d'uso Civile abitazione

Stato fisico Rich. manutenzione

Carattere Parz. modificato

Piani fuori terra 4 + 1 seminterrato

Prospetti a vista 2

1	<input checked="" type="checkbox"/> fondo facciata	P.Terreno: intonaco rasato liscio	Calce	E8 40 60	
2	<input checked="" type="checkbox"/> fondo facciata	P.Primo: intonaco rasato liscio. Bianco	Stabilitura		
3	<input checked="" type="checkbox"/> fondo facciata	P. secondo e terzo: intonaco rasato liscio	Stabilitura		
4	<input type="checkbox"/> zoccolatura				
5	<input type="checkbox"/> basamento				
6	<input type="checkbox"/> rilievi orizzontali				
7	<input type="checkbox"/> fasce marcapiano				
8	<input type="checkbox"/> rilievi verticali				
9	<input type="checkbox"/> lesene				
10	<input type="checkbox"/> portico				
11	<input type="checkbox"/> portico				
12	<input type="checkbox"/> portico				
13	<input checked="" type="checkbox"/> portoni	Scanalature orizzontali	Legno		
14	<input checked="" type="checkbox"/> portali e cornici	Elementi squadrati	Pietra		
15	<input checked="" type="checkbox"/> sist. oscuramento	Persiane a due ante	Legno

16	<input checked="" type="checkbox"/> infissi	Serramenti a due ante.	Legno		
17	<input checked="" type="checkbox"/> davanzali	Ad un elemento semplice squadrato.	Pietra		
18	<input type="checkbox"/> cornici finestre				
19	<input type="checkbox"/> marcafinestre				
20	<input type="checkbox"/> griglie finestre				
21	<input type="checkbox"/> serrande				
22	<input checked="" type="checkbox"/> balconi	Ballatoio con ringhiera	Ferro	ON 00 89	
23	<input type="checkbox"/> cornicioni				
24	<input checked="" type="checkbox"/> lattonerie	Canale di gronda e pluviali.	Lamiera		
25	<input type="checkbox"/> decori				
26	<input checked="" type="checkbox"/> copertura	Piode	Pietra		
27	<input checked="" type="checkbox"/> accessori	Veranda chiusa con finestra	Intonaco stabilitura	E8 40 60
