DATI GENERALI SCHEDA

42a

via P.zza Panighetti

Destinazione d'uso Uffici postali

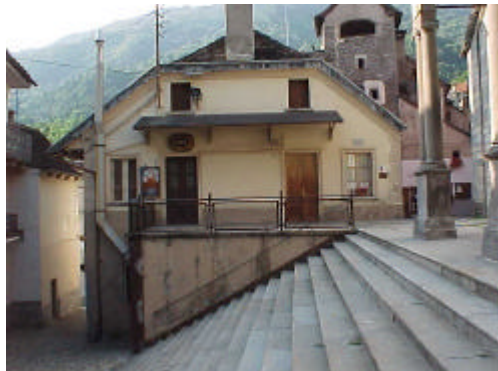
FOTO PROSPETTO

Stato fisico Rich. manutenzione

Carattere Parz. modificato

1	<input checked="" type="checkbox"/> fondo facciata	Intonaco rasato liscio	Stabilitura	F2	10	80	
2	<input checked="" type="checkbox"/> fondo facciata	Bugne intonacate sui lati dell'edificio	Stabilitura	E4	20	70	
3	<input type="checkbox"/>						
4	<input checked="" type="checkbox"/> zoccolatura	Intonaco al rustico	Cemento plastico	E4	20	70	
5	<input checked="" type="checkbox"/> zoccolatura	Fascia posta in basso intonaco rasato liscio	Cemento	C8	10	30	
6	<input type="checkbox"/> rilievi orizzontali						
7	<input type="checkbox"/> fasce marcapiano						
8	<input type="checkbox"/> rilievi verticali						
9	<input type="checkbox"/> lesene						
10	<input type="checkbox"/> portico						
11	<input type="checkbox"/> portico						
12	<input type="checkbox"/> portico						
13	<input checked="" type="checkbox"/> portoni	A cornice con vetro e griglia	Legno + vetro + griglia ferro				
14	<input checked="" type="checkbox"/> portali e cornici	Cornici in rilievo	Cemento	E4	20	70

15	<input checked="" type="checkbox"/> sist. oscuramento	Persiane a due ante	Legno				
16	<input checked="" type="checkbox"/> infissi	Finestre a due ante .	Legno	E4	20	70	
17	<input checked="" type="checkbox"/> davanzali	Ad un elemento semplice squadrato	Pietra				
18	<input checked="" type="checkbox"/> cornici finestre	P.terreno: su tre lati semplici in rilievo	Cemento	E4	20	70	
19	<input type="checkbox"/> marcafinestre						
20	<input checked="" type="checkbox"/> griglie finestre	Finestre al piano terreno. Griglie semplici	Ferro				
21	<input type="checkbox"/> serrande						
22	<input checked="" type="checkbox"/> balconi	Terrazzo esterno con ringhiera	Ringhiera in ferro				
23	<input checked="" type="checkbox"/> cornicioni	Sottogronda sagomato in rilievo	Cemento	E4	20	70	
24	<input checked="" type="checkbox"/> lattonerie	Canali di gronda e pluviali	Lamiera				
25	<input type="checkbox"/> decori

26	<input checked="" type="checkbox"/> copertura	In piode	Pietra				
27	<input checked="" type="checkbox"/> accessori	Pensilina sopra i portoni d'ingresso con sostegni in ferro	Ferro				
28	<input type="checkbox"/> accessori
