## DATI GENERALI SCHEDA

via Piazza Alvazzi

rif. tavola 08

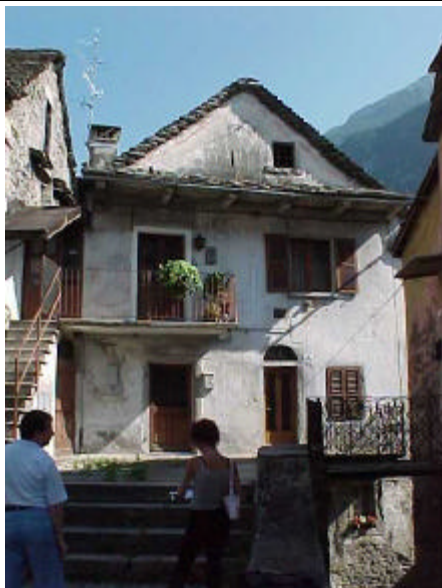
## FOTO PROSPETTO

Stato fisico Degradato

Carattere Parz. modificato

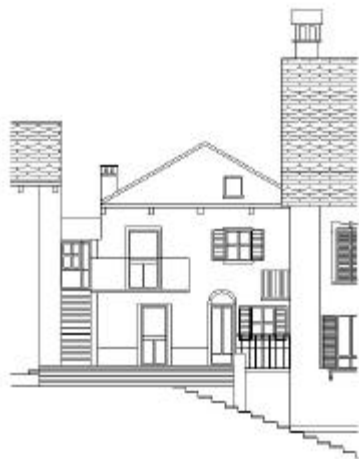
## GRAFICO PROSPETTO

1	<input checked="" type="checkbox"/> fondo facciata	Intonaco rasato liscio	Stabilitura	ON 00 89	
2	<input type="checkbox"/>				
3	<input type="checkbox"/>				
4	<input checked="" type="checkbox"/> zoccolatura	Intonaco rasato liscio.	Cemento		
5	<input type="checkbox"/> basamento				
6	<input type="checkbox"/> rilievi orizzontali				
7	<input type="checkbox"/> fasce marcapiano				
8	<input type="checkbox"/> rilievi verticali				
9	<input type="checkbox"/> lesene				
10	<input type="checkbox"/> portico				
11	<input type="checkbox"/> portico				
12	<input type="checkbox"/> portico				
13	<input checked="" type="checkbox"/> portoni	A cornice con vetro e griglia	Legno		
14	<input checked="" type="checkbox"/> portali e cornici	Cornici portoni. Tinteggiata bianco al p.primo			
15	<input checked="" type="checkbox"/> sist. oscuramento	Persiane a due ante	Legno		
16	<input checked="" type="checkbox"/> infissi	Finestre a due ante	Legno

17	<input checked="" type="checkbox"/> davanzali	Ad un elemento semplice squadrato	Pietra		
18	<input checked="" type="checkbox"/> cornici finestre	Elementi squadrati sul perimetro	Pietra		
19	<input type="checkbox"/> marcafinestre				
20	<input type="checkbox"/> griglie finestre				
21	<input type="checkbox"/> serrande				
22	<input checked="" type="checkbox"/> balconi	Ballatoio in cemento con ringhiera semplice.	Ringhiera in ferro		
23	<input type="checkbox"/> cornicioni				
24	<input checked="" type="checkbox"/> lattonerie	Canali di gronda e pluviali	Lamiera		
25	<input type="checkbox"/> decori				
26	<input checked="" type="checkbox"/> copertura	In piode	Pietra		
27	<input type="checkbox"/> accessori				
28	<input type="checkbox"/> accessori
